Lichtprobleme mit Fremddecodern

Mögliche Maßnahmen für (7)7420 Desiro

Mögliche Maßnahmen für (86)7260 Herkules

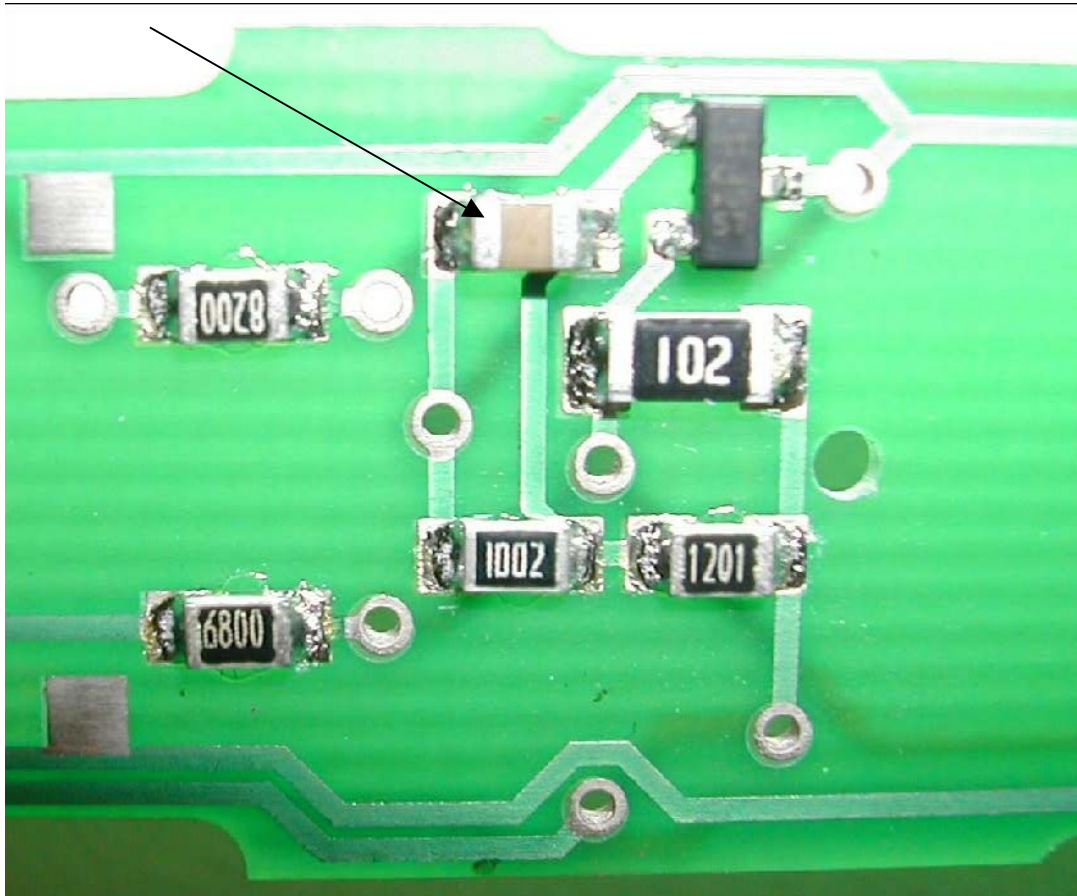
(Hinweis: Bei Betrieb des Fahrzeuges mit einem Gleichstromstecker könnte es zum Blitzen des Lichtes bei Unterbrechungen am Gleis kommen.)

Dieser Kondensator befindet sich im Steuerwagen (Wagen ohne Motor).

1. Bei Betrieb mit Central Control 2000: Wenn es möglich ist, mit dem Protokoll Selectrix + Lenz DCC zu fahren, wäre keine Änderung am Fahrzeug notwendig. Der Kunde kann dies selbst durchführen.
2. Der im Bild unten gezeigte Kondensator sollte verkleinert werden auf 0,68uF 35V. Notfalls kann er auch ganz entfallen. Dieser Kondensator befindet sich im Steuerwagen (Wagen ohne Motor).

Der Kondensator sollte verkleinert werden auf 0,68uF 35V. Notfalls kann er auch ganz entfallen.

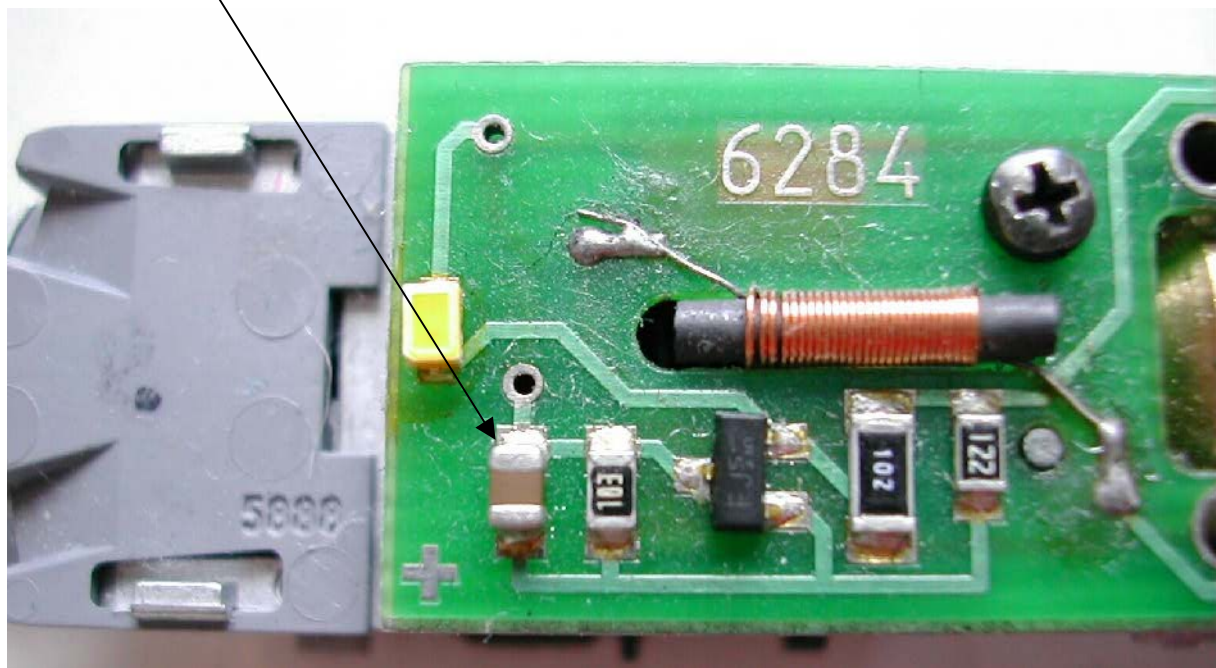
(Hinweis: Bei Betrieb des Fahrzeuges mit einem Gleichstromstecker könnte es zum Blitzen des Lichtes bei Unterbrechungen am Gleis kommen.)

Dieser Kondensator befindet sich auf der Oberseite der Leiterplatte.

1. Bei Betrieb mit Central Control 2000: Wenn es möglich ist, mit dem Protokoll Selectrix + Lenz DCC zu fahren, wäre keine Änderung am Fahrzeug notwendig. Der Kunde kann dies selbst durchführen.
2. Der im Bild unten gezeigte Kondensator sollte verkleinert werden auf 0,68uF 35V. Notfalls kann er auch ganz entfallen. Dieser Kondensator befindet sich auf der Oberseite der Leiterplatte.

Der Kondensator sollte verkleinert werden auf 0,68uF 35V. Notfalls kann er auch ganz entfallen.
